ToTDiesel Asysum S.L.
Inyección Diesel y Turbo compresores

Información Técnica de Averías en; ***Volkswagen y Audi 1.8 4 cil turbo gasolina 150 cv*** ***Equipado con el turbo 53039700005 o K03-005***

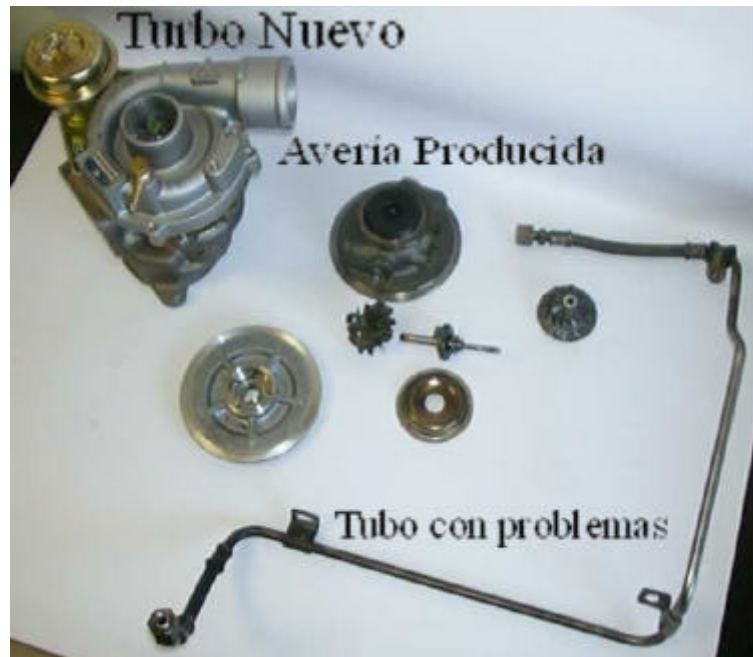
Referencia Original
Tubo 058145778

Estos turbos se rompen / averían alrededor de los 40000 kms, debido a la tubería de lubricación del motor al turbo que pasa muy cerca del colector de escape.

Estos motores trabajan a temperaturas muy altas y debido a la proximidad de dicha tubería al colector de escape, esto produce que el aceite se carbonice en el interior del tubo o que el mismo tubo se deshaga, en los dos casos el tubo queda taponado por completo o parcialmente, ocasionando un paso de aceite defectuoso.

La irregularidad en la lubricación producida por el tubo, ocasiona en un tiempo muy corto la rotura del turbo, con lo que si no es sustituida dicha tubería por otra nueva, en minutos o días, el turbo sustituido tendrá un final igual al anterior, pero en un espacio de tiempo muy corto.

Sustituir el tubo
de lubricación
del turbo por
otro nuevo cada
vez que se
averíe el turbo
